Tanhurst Estate hebt ein Glas auf Watco's Betonbodenlösungen

Tanhurst Estate, Surrey
Großbritannien

Weingut

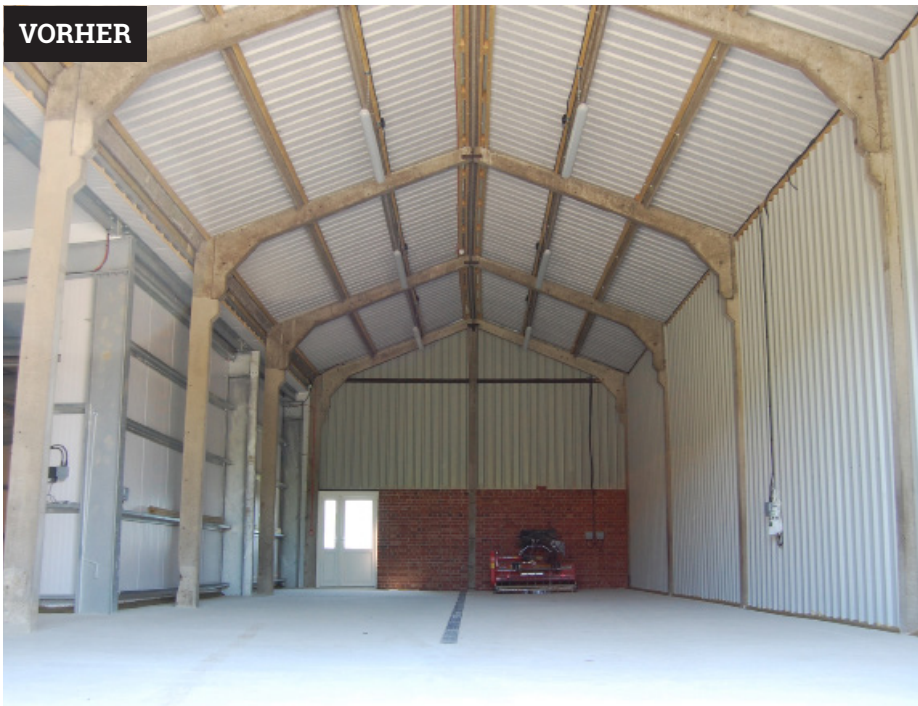
VORHER

Es war klar, dass es später sehr schwierig sein würde, den Bodenbelag zu korrigieren, wenn er nicht von Anfang an richtig war. Die Böden in der Weinkellerei müssen nicht nur leicht zu reinigen und zu pflegen sein, sondern auch schwankenden Temperaturen standhalten und langlebig genug sein, um der täglichen Abnutzung und der schweren Belastung durch die Weinbereitungsanlagen standzuhalten. Nach Abschluss der Hauptbauarbeiten stellte Colin fest, dass der Betonboden beschädigt war, insbesondere an zwei Stellen, an denen eine Baggerschaufel den Boden zerkratzt hatte, was zu tiefen Kratzern auf der Oberfläche führte. Außerdem war der Boden durch die Bauarbeiten allgemein stark verschmutzt, und Staub und Schlamm hatten sich in die Risse gesetzt.

Bevor die Epoxidharzbeschichtung aufgebracht werden konnte, musste der Boden gereinigt, die Oberfläche von Schmutz und Ablagerungen befreit und anschließend alle beschädigten Stellen ausgebessert werden. Dies war leicht zu bewerkstelligen, indem man die Betonoberfläche mit einem steifen Besen abfegte und dann Watco Etch and Clean auftrug, eine Formel auf Säurebasis, die vor dem Anstrich Schlämme, Schmutz und Staub entfernt.

Anschließend wurde Watco Concrex Feinfüller verwendet, um Risse und andere beschädigte Stellen auszubessern. Concrex Feinfüller trocknet in etwa 2 Stunden, so dass der Boden in kürzester Zeit mit einer einzigen Schicht unserer leicht aufzutragenden Epoxyguard Premium Primer grundiert werden konnte. Anschließend wurde Watco Epoxyguard Premium aufgetragen, um die außergewöhnliche Leistung und den hervorragenden Schutz zu gewährleisten, die für den Boden der Weinkellerei erforderlich waren.

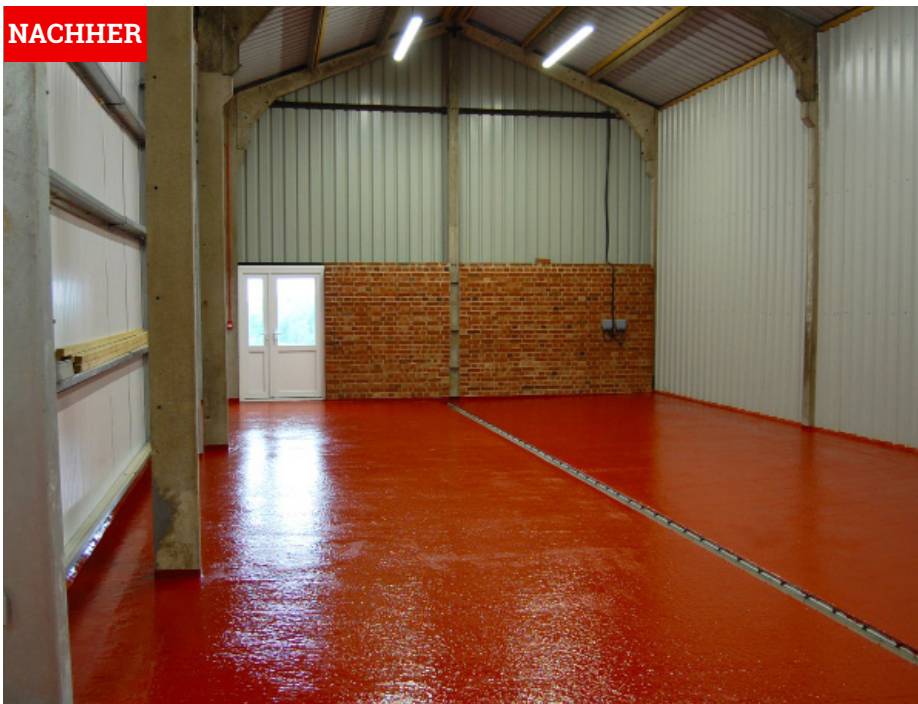
NACHHER

„Der Boden sieht umwerfend aus und die Reparaturen haben wirklich funktioniert. Das Harz ist so dick, dass es kleinere Kratzer überdeckt und mir eine glatte Oberfläche verleiht. Das macht es einfacher, ihn sauber zu halten, und, was besonders wichtig ist, ich kann weitere Schichten auftragen, wenn es in Zukunft nötig ist. Ich war wirklich besorgt über den Zustand des Bodens, aber Watco hat das Problem für mich gelöst. Ich hatte nicht erwartet, dass die Arbeit so einfach sein würde. Alle Produkte wurden mit einfach zu befolgenden Anleitungen geliefert, die Reparaturen waren leicht durchzuführen und das Harz ließ sich sehr schnell mit einer Rolle auftragen. Die Arbeit verlief so reibungslos, dass wir sie in einer Woche abschließen konnten. Mein Berater in der Weinkellerei war wirklich beeindruckt, als er den Boden sah, und sagte, er sei genauso gut wie jeder andere Boden in der Weinkellerei, den er je gesehen hat“, sagte Colin.
